# 17 Ağustos Marmara Depremi ve TPB Üyelerince Yapılan Prefabrike Yapılar

**Hakan Ataköy**  
Inş. Yük. Müh.  
Türkiye Prefabrik Birliği  
Teknik Komite Üyesi

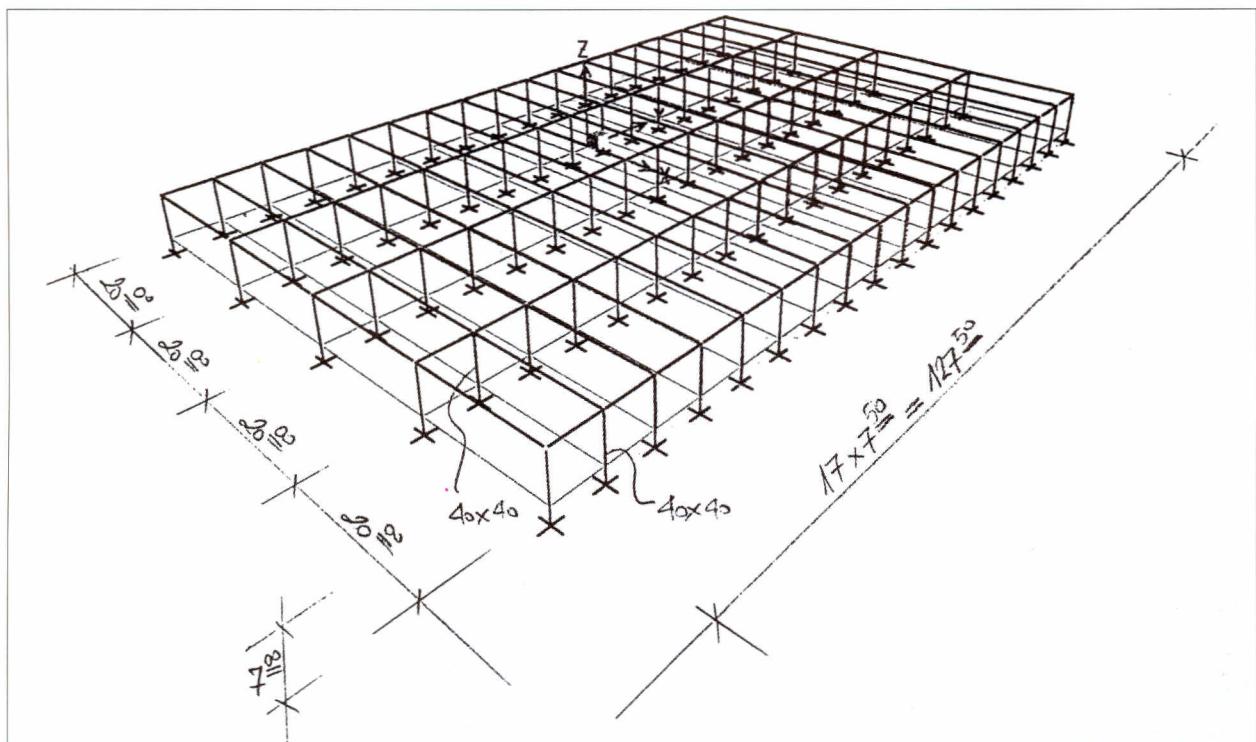
**Şekil 3 A Grubu Tipik Yapı**

A grubu yapı, Şekil-3'de de verildiği üzere 20.00 mt x 7.50 mt modüllajla oluşturulan, 7.00 mt yüksekliğinde, prefabrike betonarme, her iki yönde kolon kırış bağlantısı mafsallı (çift-pimli) olarak oluşturulmuş bir sistemdir. Bu binaya ait yerinde yapılan gözlemlerde;

a) Yapıda toptan kırılma-devrilme türünde bir yıkılma olduğu,

- b) Yıkılma yönünün ana aks kırışlarınıne dik yönde olduğu ve iç aks kolonlarının kırılmasıyla yıkılmanın başladığı
- c) Kolon ebatlarının 40 cm x 40 cm olduğu,
- d) Kolon donatılarının asimetrik yerleştirilmiş olduğu,
- e) Yatay bağlantılarının tümünün mafsallı, kolon-trapez kırış bağlantılarının çift pimli olduğu,

f) Kolon-temel bağlantısında herhangi bir zayıflık, deformasyon olmadığı saptamaları yapılmıştır.

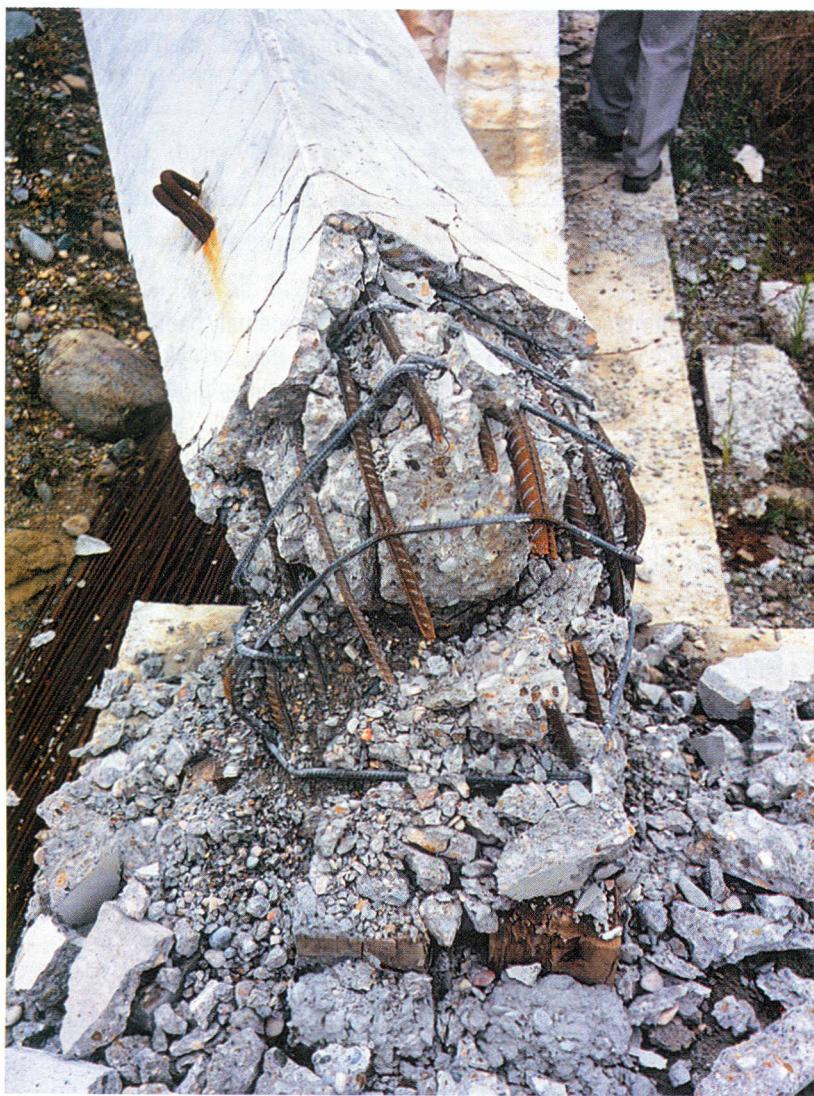
**Fotoğraf 1 A grubu yapı kolonu**

A grubu yapının hasar görme ana nedeninin; YETERSİZ YANAL RİJİT-LİK olduğu görülmüş, bu nedenin oluşmasına ve/veya yıkıma;

- 1) A.B.Y.Y.H.Y. - 1997'nin uygulanmaması,
  - a) Hatalı yatay yük seçimi,
  - b) Deplasman limitlerine uymama,
  - c) Mevcut zemin özelliklerini göz önüne almama,
  - 2) Tali olarak asimetrik kolon donatısının yerleştirilmesinin,
- Sebep olduğu saptamasi yapılmıştır.

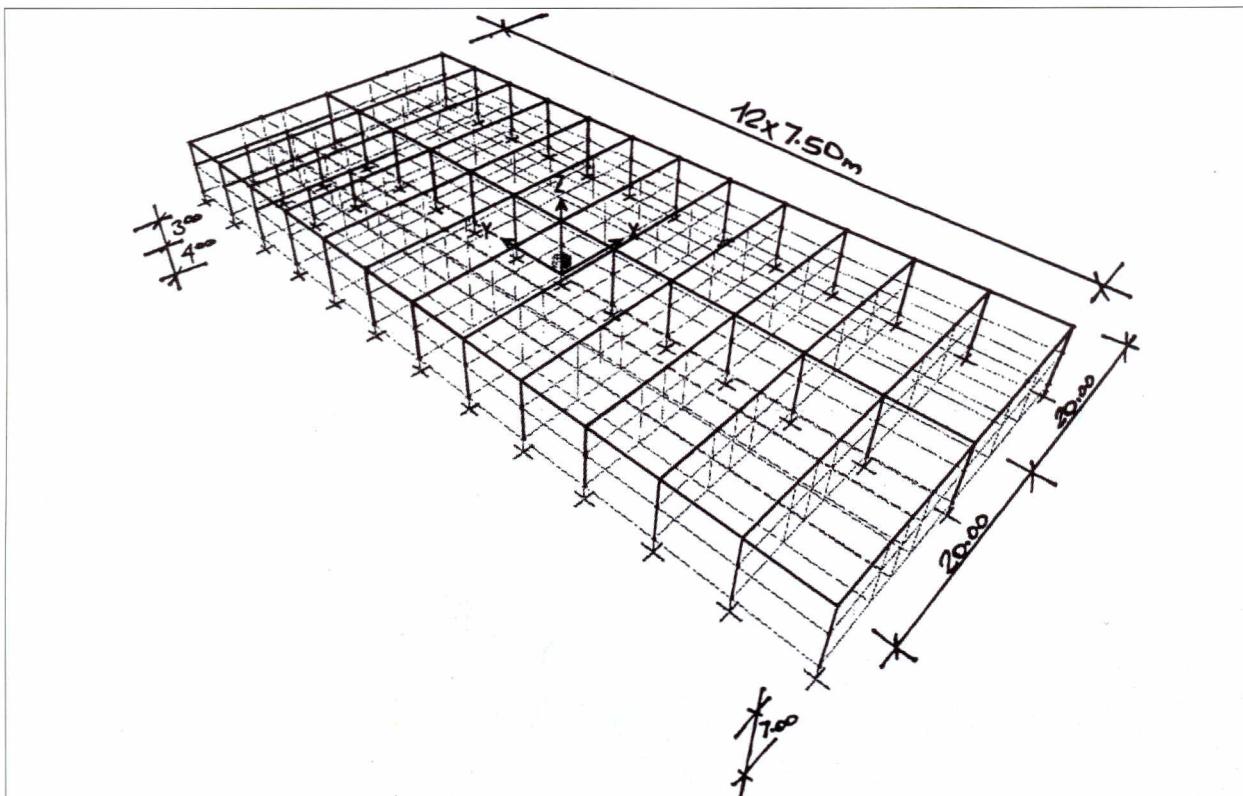
**Şekil 4** B Grubu Tipik Yapı

B grubu yapı, Şekil-4'te de verildiği üzere, 20.00 mt ve 7.50 mt modüllerıyla oluşturulur, 7.00 mt yüksekliğinde, prefabrike, betonarme kolon-kiriş bağlantısı mafsallı (yuvalı sistem) olarak ve kısmen de arakatlı oluşturulmuş bir sistemdir. A grubu yapıyla oldukça benzerlik göstermesine rağmen mafsal detayı farklı, yapım yılı da 1997 öncesine ait bir yapı olması nedeniyle farklı bir grup yapı olarak ele alınmıştır. Bu binaya ait yerinde yapılan gözlemlerde;

- a) Yapıda toptan kırılma-devrilme türünde bir yıkılma olduğu,
- b) Yıkılmasının iç aks kolonlarından başladığı ve ana aks kırışlarına dik yönde olduğu,
- c) Kolon ebatlarının 40 cm x 40 cm ve 35 cm x 35 cm olduğu,
- d) Tüm bağlantılarının mafsallı, kolon-trapez kiriş bağlantısının yuvalı ve ortak-tek pimli olduğu,
- e) Trapez kiriş-kolon, kolon-oluk, kiriş bağlantılarının sorunlu olduğu ve bu bağlantı zayıflığı sonucu eleman düşmesi olduğu,
- f) Kolon-temel bağlantısında herhangi bir zayıflık, deformasyon olmadığı saptamaları yapılmıştır.

B grubu yapının hasar görme ana nedeninin; YETERSİZ YANAL RİJİTLİK olduğu görülmüş, bu nedenin oluşmasına ve/veya yıkıma;

- 1) Proje'nin yapıldığı tarihteki "Afet Bölgelerinde Yapılacak Yapılar Hakkında Yönetmelik 1975" hükümlerindeki deplasman limitlerine uymamak,
- 2) Çerçeve kirişlerinin yatak yükler altında stabilitesinin düğüm noktalarında sağlanamaması,
- 3) Çerçeve kirişlerinde yanal tesirler altında yetersiz üst başlık genişliğinin sebebi olduğu saptamaları yapılmıştır.

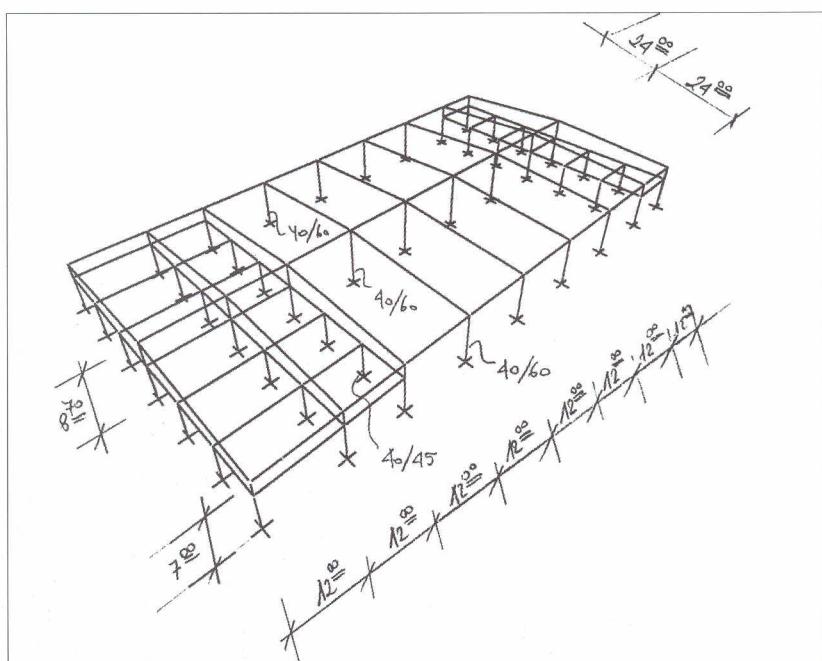
**Şekil 5** C Grubu Tipik Bina

C grubu yapı, Şekil-5'te de verildiği gibi, 24.00 mt x 12.00 mt modüllü jıyla oluşturulan, kenarda, 7.00 mt, içerisinde 8.70 mt yüksekliğinde, prefabrike betonarme, her iki yönde kolon-kiriş bağlantısı mafsallı (kiriş-kiriş yatay bulon, kiriş-kolon pim) olarak oluşturulmuş bir sistemdir.

- a) Yapıda toplam kırılma-devrilme türünde bir yıkılma olduğu,
- b) Yıkılma yönünün ana kirişlere dik yönde olduğu,
- c) Kolon ebatlarının çerçeveye kolonlarında 40 cm x 60 cm, ara kat kolonlarında ise 40 cm x 45 cm olduğu,
- d) Tüm bağlantıların mafsallı olduğunu,

ğu, kiriş-kolon, kiriş-kiriş bağlan- tılarının yatay ve düşey pim (bu- lon)lerle oluşturulduğu,

- e) Yıkımın kolonların zayıf yönünde ve gayet düzenli olduğu,
  - f) Binanın yıkımının montaj yükleri altında olduğu, herhangi bir ek konvansiyonel imalatın (duvarlar, topping betonu, vs. gibi) yapılmadığı,
  - g) Bazı kolon-temel bağlantılarında aderans betonlarının bulunmadığı saptamaları yapılmıştır.
- Sahada yapılan çalışmalardan sonra, mevcut yapıının projeleri irdelenmiş, proje yapım yılının 1998 yılı olduğu görülmüş, aynı sistem yıkılma yükleri altında tekrar statik olarak çözülmüş ve bunun sonucunda aşağıdaki sonuçlara ulaşılmıştır. (Tablo 11-12-13-14)
- C grubu yapıının hasar görmesinin ana nedeni; YETERSİZ YANAL Rİ- JİTLİK olduğu görülmüş, bu nedenin oluşmasına ve/veya yıkıma;
- 1) A.B.Y.Y.H.-1997'nin uygulan- maması;

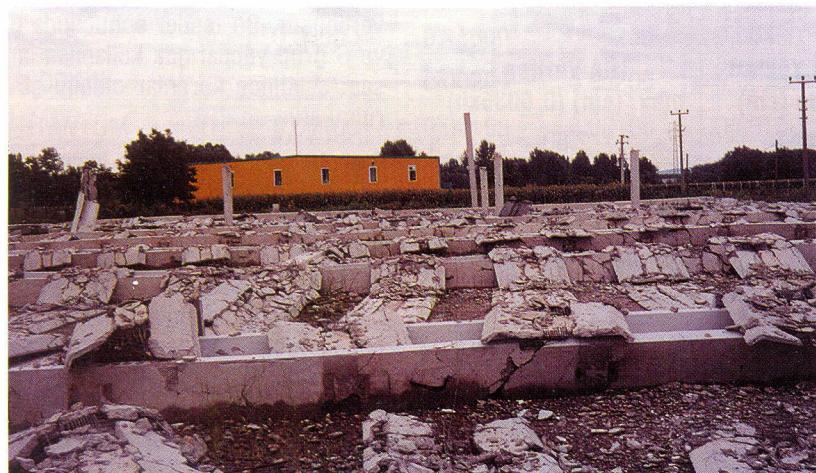
**Fotoğraf 3 C grubu yapı örneği**

- a) Hatalı yatay yük seçimi,
- b) Deplasman limitlerine uymama,
- c) Mevcut zemin özelliklerini göz önüne almama,
- 2) Zayıf yön stabilitesinin kontrol edilmemesi,
- 3) Düşey ve yatay donatı yetersizliğinin, sebebi olduğu saptamaları yapılmıştır.

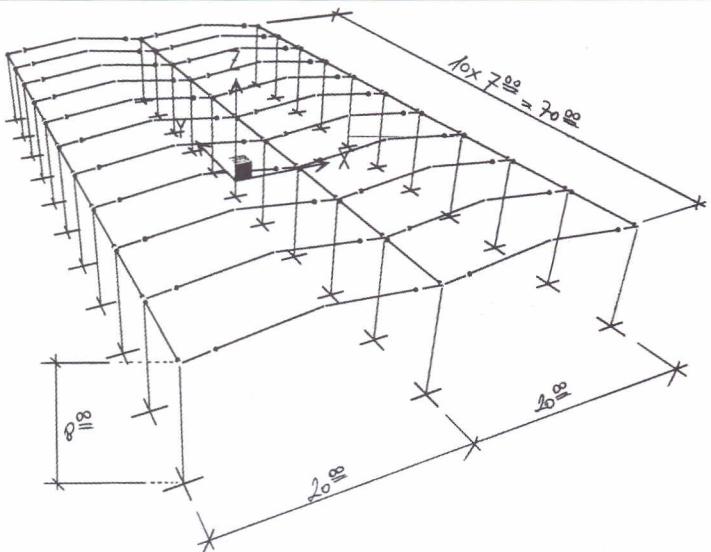
**Şekil 6** D Grubu Tipik Yapı

D grubu yapı, Şekil-6'da da verildiği gibi, 20.00 mt x 7.00 mt modüllüyle oluşturulmuş, 8.00 mt yüksekliğindedir, prefabrike betonarme Y veya L şeklinde elemanlarla oluşturulan, kolon-kiriş bağlantılarının moment sıfır noktalarına yakın yerlerde bulonlarla oluşturulduğu kırık çatı kirişli mafsallı bir sistemdir. Bu sisteme ait yapılarda yerinde yapılan gözlemlerde;

- a) D grubu yapı sisteminde, mekanik bağlantıların yetersizliği nedeniyle, her iki istikametteki yatay elemanların bağlantılarından koparak düşüğü,
- b) Kirişlerden kurtulan kenar koloların ayakta kalabildiği,
- c) İç aks kololarının genellikle katlanarak, kırıldığı,
- d) Yıkılma ya da kopma-düşmenin koloların zayıf istikametlerine doğru olduğu,
- e) Kolon ebatlarının kenarda ve içte 25 cm x 50 cm ebadında olduğu,
- f) Binanın yıkımının kendi karkas ve kaplama yükleri altında olduğu, herhangi bir ek konvansiyonel imalatın (duvarlar, yatay bağlayıcılar, vs. gibi) yapılmadığı,
- g) Kolon-temel bağlantılarında herhangi bir zayıflık, deformasyon olmadığı saptamaları yapılmıştır.

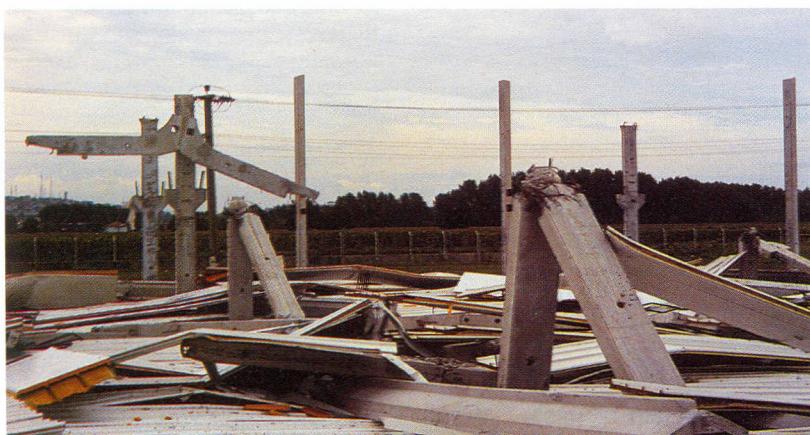
**Fotoğraf 4** D grubu yapı örneği

D grubu yapının hasar görme ana nedeni “YETERSİZ YANAL RİJİTLİKTİR”.

- a) A.B.Y.Y.H.Y - 1997 hükümlerine uymamak,
- b) Kolon-kiriş mekanik bağlantılarının tümünde yetersizlik,
- c) Yanal stabilitesi zayıf sistem sorununun,

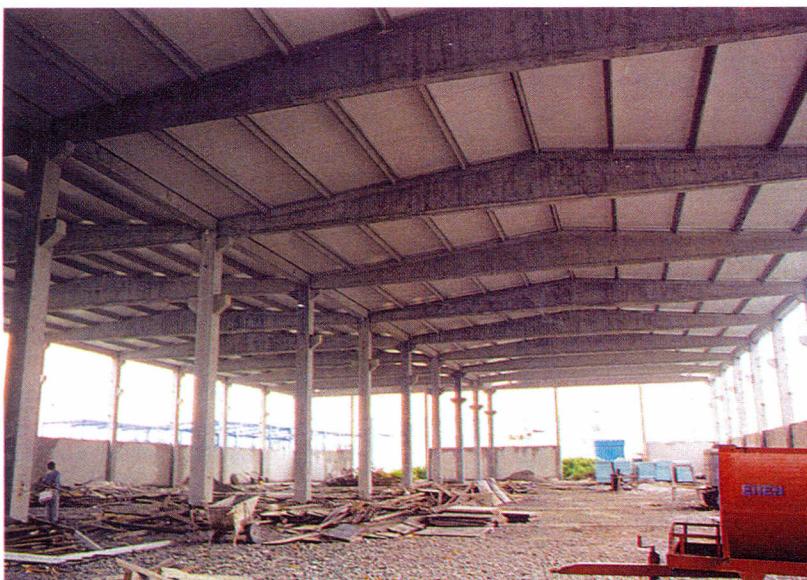
Fotoğraf 5 Adapazarı Organize Sanayi Bölgesi Hasarsız Yapı Örneği

rik Birliği teknik ekipleri tarafından yapılan tüm gözlemlerde, mevcut yönetmelikleri gözardı etmeden projelendirilen ve inşa edilen tüm yapılarda herhangi bir önemli sorun olmadığı saptanmıştır. Hasarın, dolayısıyla hatalı uygulamaların yoğunlaştığı noktalarda dahi, sadece kolon ebatlarının doğru seçildiği örneklerde hiçbir hasarın olmadığı tespit edilmiştir. (Fotoğraf-5)
