# 06 Şubat 2023 Kahramanmaraş Depremlerinin Önüretimli Betonarme Yapılara Etkisinin Değerlendirilmesi

## EVALUATION of the EFFECTS of FEBRUARY 06, 2023 KAHRAMANMARAS EARTHQUAKES on PRECAST CONCRETE BUILDINGS

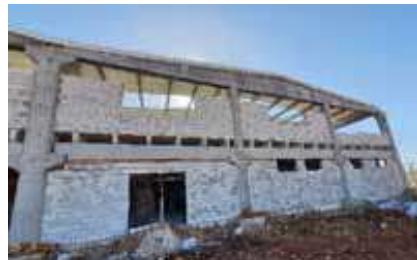
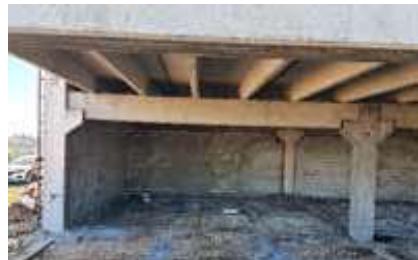
Bölgelerde önyüretilmiş betonarme yapım teknolojisinin kurallarını dikkate almadan inşa edilmiş çok sayıda binaya rastlanmıştır, Şekil 7.

**Şekil 7.** Önyüretilmiş betonarme yapım teknolojisinin kurallarını dikkate almadan inşa edilme-ye çalışılan düşük profilli bir şantiye

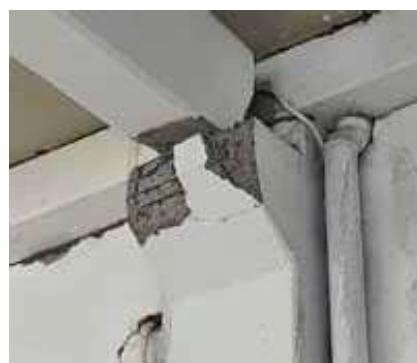
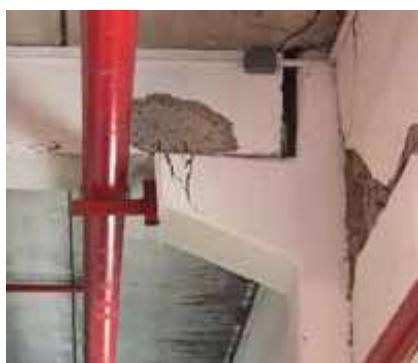
Mafsallı kolon-kiriş bağlantı bölgesinde deprem nedeniyle ortaya çıkan büyük dönme istemleri TBDY 2018 Bölüm 8 de tanımlanan detaylar ile karşılaşılabilir. Saha incelemelerinde, konsol ucu ve kiriş uç bölgelerinde hasarların çok yaygın olduğu görülmüştür, Şekil 8. Mafsallı bağlantı bölgesinde genelde elastomer mesnet kullanılmadığı tespit edilmiştir.

**Şekil 8.** Mafsallı kolon-kiriş bağlantı bölgesinde konsol ve kirişte çok yaygın olarak gözle-nen hasarlar

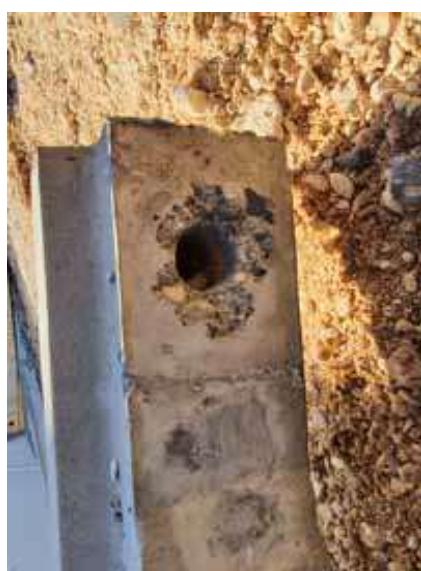
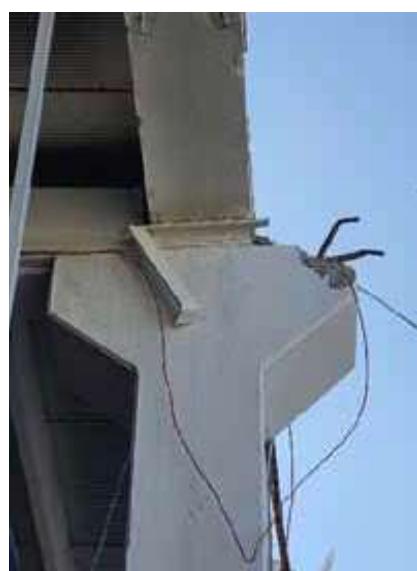
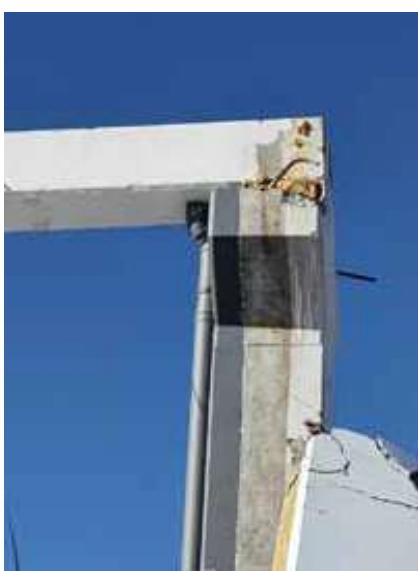
Mafsallı kolon-kiriş bağlantısında kullanılan düşey pimler gerek devrilme gereksiz kesme tahkiklerini sağlayabilecek özelliklerden oldukça uzaktır, Şekil 9. Kullanılan ince pimlerin pek çoğu dış açılmadığı dolayısıyla pul-somun bağlantısının yapılmadığı

görülmüştür. Pim yuvası olarak kiriş gövdesinde bırakılan delik, kullanılan plastik kalıp nedeniyle düz yüzeyli olmuş ve dolgu harcıyla kenetlenme olamamıştır. Pek çok hasarlı binada, çatı kirişleri bağlantılarında dolgu harci-

**Şekil 9.** Mafsallı kolon-kiriş bağlantı bölgesinde pim ve pim yuvası hataları

nın hiç kullanılmadığı tespit edilmiştir. Oysa bu basit konstrüktif detayların tümü, TBDY2018 Bölüm 8 de ayrıntılı olarak tanımlanmakta ve resimler ile tariflenmektedir.

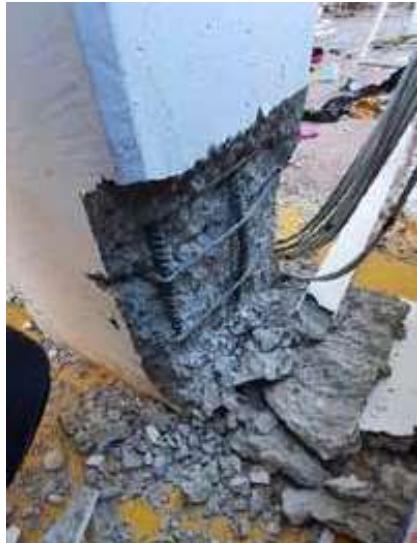
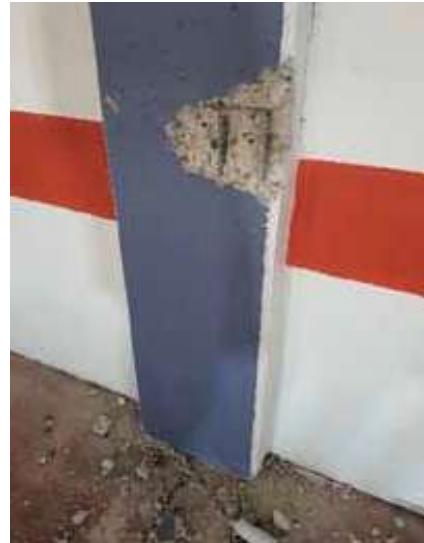
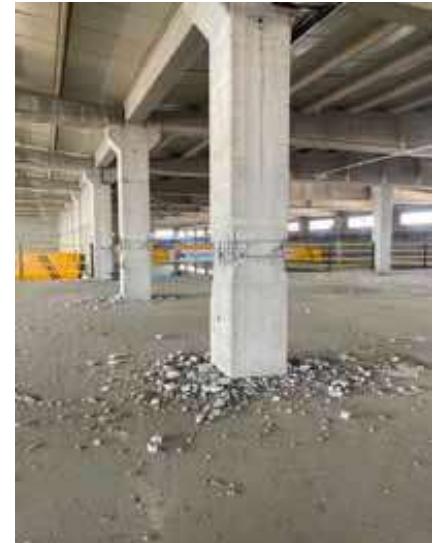
Konsol kolon alt ucunda plastik mafsal oluşumu ve kolon alt bölgesinde ilave donatının bittiği kesit civarında

yatay eğilme çatlakları şeklinde ortaya çıkan hasarlar ile karşılaşılmıştır, Şekil 10. Kolon alt ucunda oluşmuş plastik mafsal, tasarım hatasını işaret etmek-

Şekil 10. Kolon hasarları

tedir. İlave donatının, moment diyagramı şekline uygun olarak eklenmesi ve aderans boyunun da dikkate alınması önem taşımaktadır.

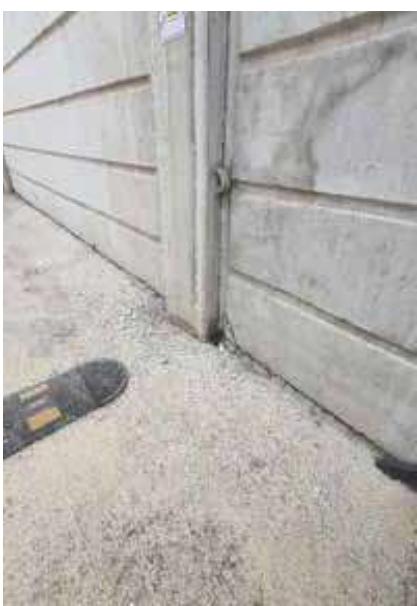
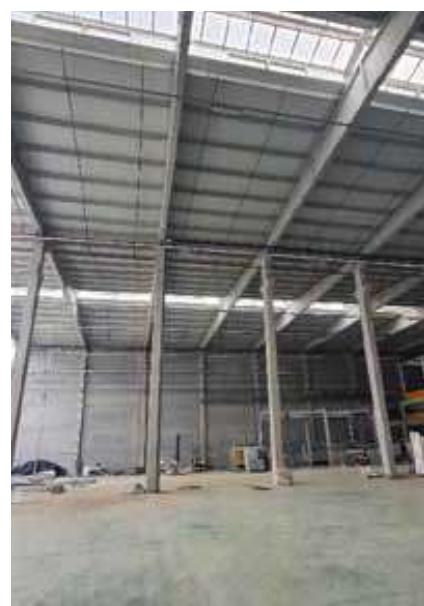
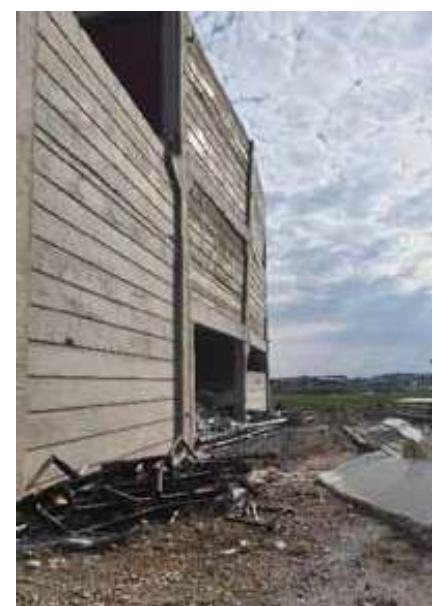
kullanılmaktadır. Cephe paneli uç bölgelerinde ayrılma ve ezilme türü lokal hasarlar gözlenmiştir, Şekil 11. Taşıyıcı sisteme çatı düzlem içi rıjitliği oluş-

turulmadığı için, cephe panelleri nedirile taşiyıcı sistemin kenar ve orta aksları arasında önemli yatay rıjilik farklılığı oluşmuştur. Kenar akslarda-

Şekil 11. Önüretimli beton cephe panelleri ve yapısal davranışa etkileri

ki yatay ötelenme çok sınırlı kalırken, orta aksta büyük yatay yerdeğiştirmeler oluşmuştur. Orta aksta büyük yatay ötelenme kolonlarda plastik deformasyonlara ve alın duvarlarında şakulden

ayrılmasına neden olmuştur.

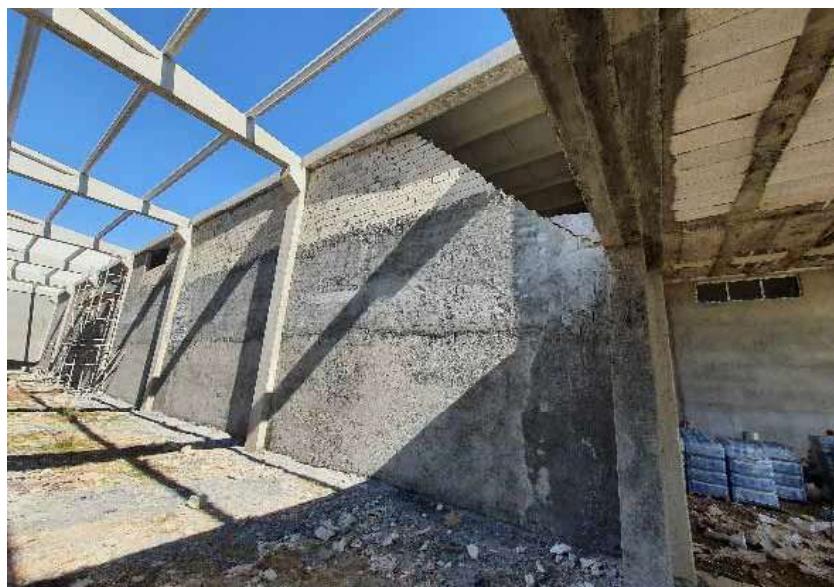
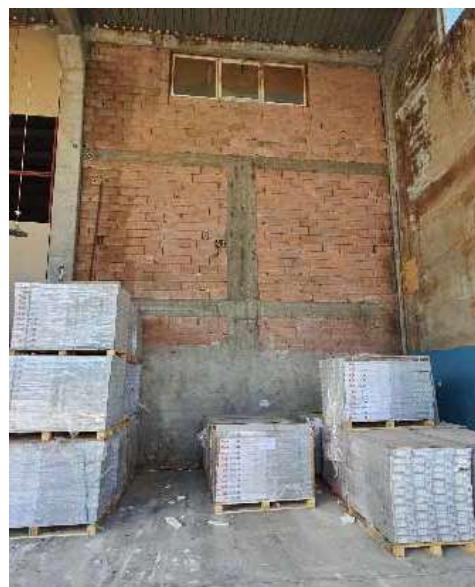
edilen yüksek duvarlarda büyük çatlaklar ve devrilmeler gözlenmiştir, Şekil 12. Buna karşın yatay ve düşey hatılların bulunduğu yüksek cephe duvarlarında hasar oluşmamıştır.

Şekil 12. Cephe duvarları ve yatay/düşey hatılların önemi

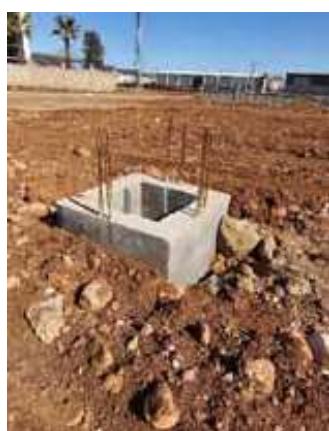
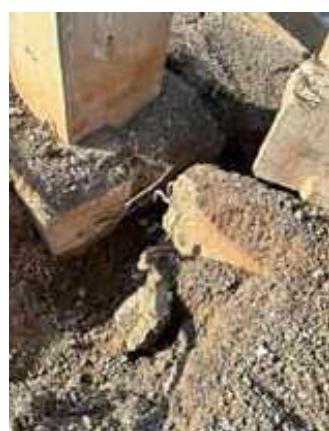
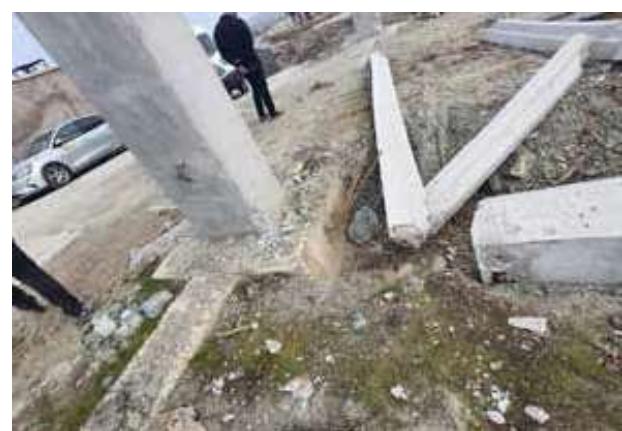
Kolon temelinde, bağ kırışının oluşturulma biçimini dikkat çekmektedir, Şekil 13. Temel soketinde bırakılan düşey filizler 90° kıvrıldıkten sonra bağ kırışı veya taban döşemesine ankre edilmektedir. Bu bağlantı biçiminin, depremde temellerin birbirine göre

yapabilecekleri görelî hareketleri engellemeyecek yeterlikte olmayacağı düşünülmektedir.

Deprem sırasında, bağ kırışı-soket ankrajının yetersiz kalması nedeniyle gerçekleşen ayrılma Şekil 13'deki orta fotoğrafta görülmektedir.

şıyıcı sistemin esas çerçeve doğrultusundaki bağ kırışı filizlerinin bulunduğu ancak betonarme imalatının sonradan yapılacak durumla çok sık karşılaşılmıştır. Bu özelliklere sahip bir binada, temel dönmesi kolon tepe yerdeğiştirmesi üzerinde etkili olmuştur, Şekil 13 sağ fotoğraf.

Şekil 13. Temel hasar ve hataları

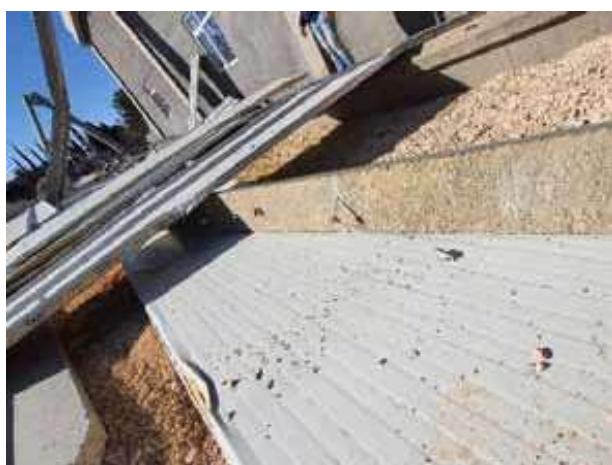
edilmekte; et kalınlığı, tırfon vida çap ve aralıkları belirlenmektedir. Sahada yapılan incelemede, uygulamanın bu tasarım felsefesinden habersiz olduğu görülmüştür. Sandviç panel aşık bağlantılarında çok sınırlı tırfon vida kullanıldığı için çatı düzlem içi rıjitleği oluşamamıştır, Şekil 14.

Aşık çatı makası bağlantılarında, pimli bağlantı yuvalarında grout harcı yerleşiminin yeterli özenle yapılmaması yaygın olarak karşılaşılan hatalardan birisi olmuştur. Pek çok aşık uç bağlantıda grout kullanılmadığı da görülmüştür. Bu durum montaj kontrol hizmetlerinin çok yetersiz olduğunu göstermektedir.

Şekil 14. Çatı örtüsünün beton aşıkla yetersiz bağlantısı ve aşık uç bağlantılarında dolgu harçsız uygulama

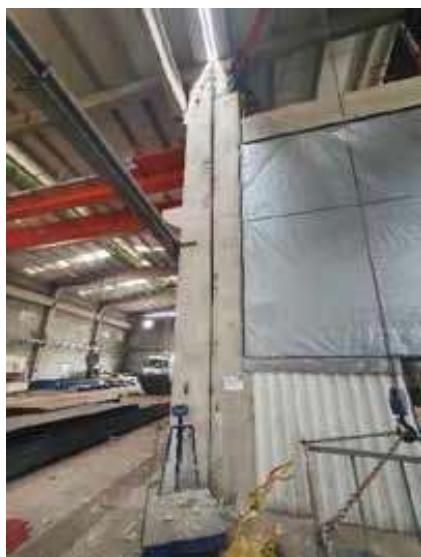
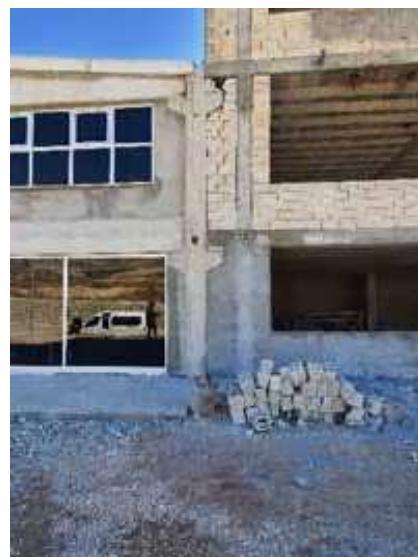
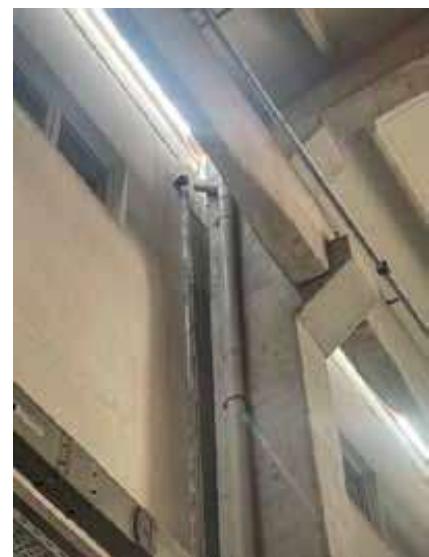
lerinin yetersiz olması nedeniyle deprem sırasında çarpışmaya bağlı hasarlar oluşmuştur, Şekil 15. Özellikle farklı titreşim özelliklerine sahip komşu

Şekil 15. Dilatasyon hasarları

binalar arasındaki mesafelerin dikkatli seçilmesi bu tür hasarların oluşumunu engelleyecektir.

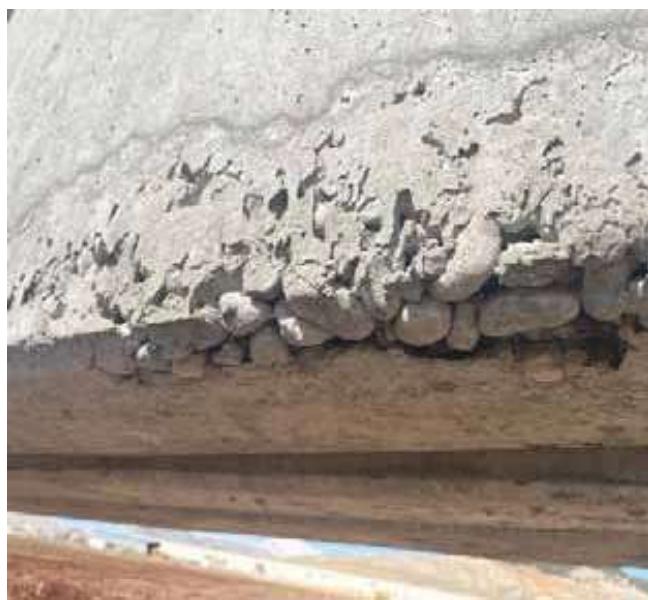
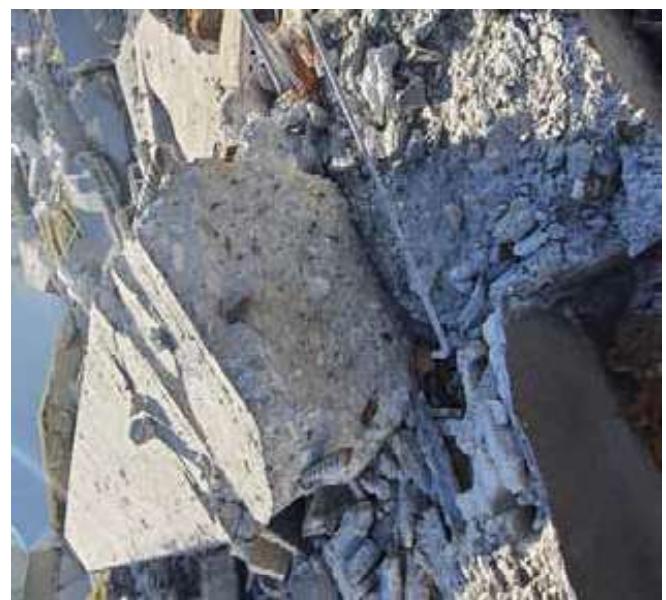
İncelenen bazı binalarda beton ve çelik kalitesiyle ilgili sorunlara rastlanmıştır. Beton imalatında yuvarlak dere çakılı kullanıldığı ve beton granülometrisinin

uygun oluşturulmadığı görülmüştür, Şekil 16.

Bazı kolonlarda gerçekleşen boyuna donatı kopma biçimleri, yeterli donatı sünekliği oluşmadan gevrek kırılma-

nın olduğunu işaret etmektedir. Bu donatılarda karbon eşleniğinin uygun aralık dışında olabileceği değerlendirilmiştir, Şekil 16.

Şekil 16. Malzeme sorunları

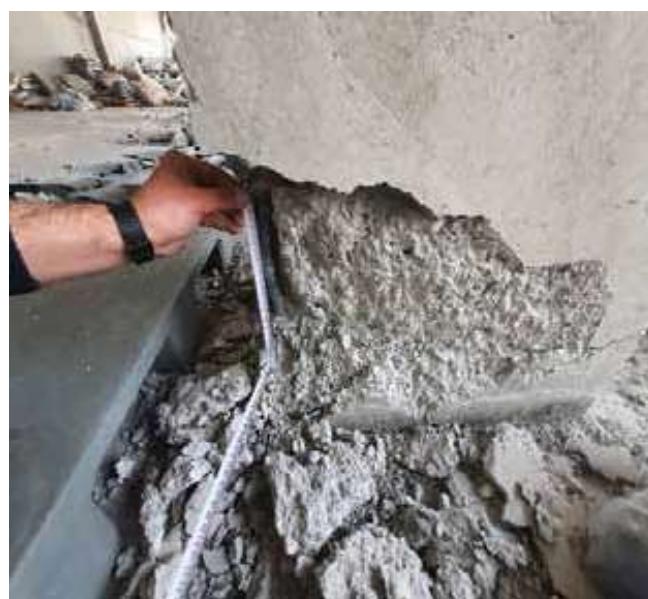
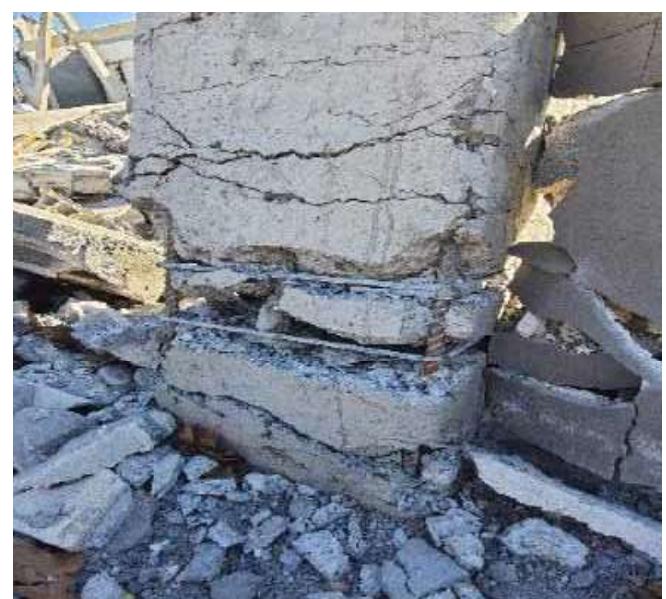
Kolon plastik mafsal bölgesinde enine

donatı aralığının büyük olması ve etriye uçlarının  $90^{\circ}$  derece kıvrılmış olması

durumlarıyla çok az karşılaşılmış olsa da önüretimli betonarme üretiminde

kontrol yetersizliğine işaret etmesi bakımından önemlidir, Şekil 17.

Şekil 17. Detay hataları

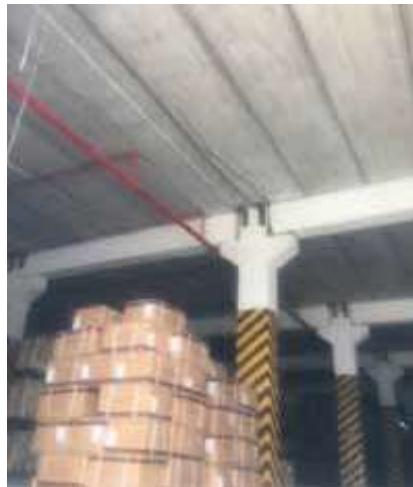
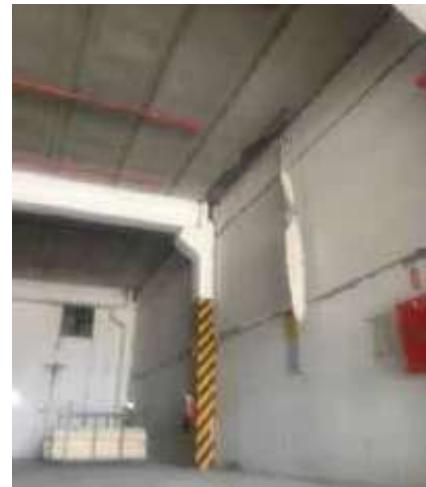
Çok katlı olarak inşa edilmiş idare ya da üretim amaçlı binalarda; tüm kiriş kolon bağlantıları mafsallı olarak teşkil edilmesine karşın, TBDY 2018 de istenen mafsal detaylarının uygulanmamasının yanı sıra döşeme doğrultusunda çerçeve kırışları oluşturulmamış ve yatay yükleri karşılayacak betonarme perde uygulaması da yapılmamıştır, Şekil 18.

Şekil 18. Çok katlı mafsallı taşıyıcı sistemler

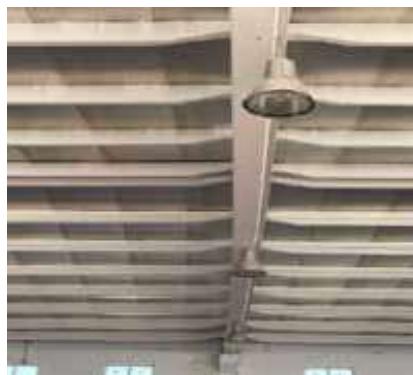
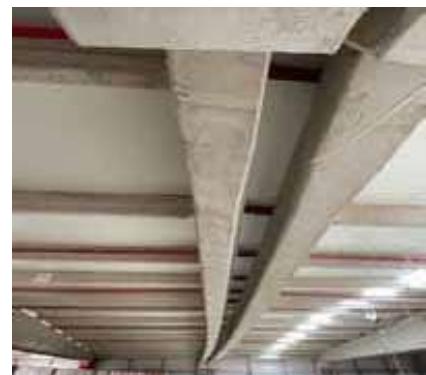
Kolon-kiriş mafsallı bağlantı bölgesinde sorun olmayan, ancak üst başlık geometrisi oluşturulurken TBDY 2018 kriterlerine uyulmadığı için pek çok binada çatı kırışlarının yanal sehim yaparak deformeye oldukları görülmüştür, Şekil 19.

Şekil 19. Çatı kırışlarında yetersiz üst başlık ve yanal sehim
