# 06 Şubat 2023 Kahramanmaraş Depremlerinin Önüretimli Betonarme Yapılara Etkisinin Değerlendirilmesi

## EVALUATION of the EFFECTS of FEBRUARY 06, 2023 KAHRAMANMARAS EARTHQUAKES on PRECAST CONCRETE BUILDINGS

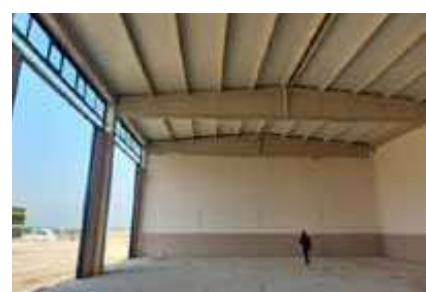
Şekil 20. Hatay Reyhanlı Küçük Sanayi Sitesi binaları

17×8 m modülasyonlu ve 7.5 m yükseklikli 20 Bloktan oluşmaktadır. 231 adet işyerini kapsayan projenin toplam alanı 78532 m<sup>2</sup> dir. Kolon-kiriş mafsallı bağlantıları yuvalı birleşim olarak teşkil edilmiştir. Depremde hasar oluşmamıştır, Şekil 20.

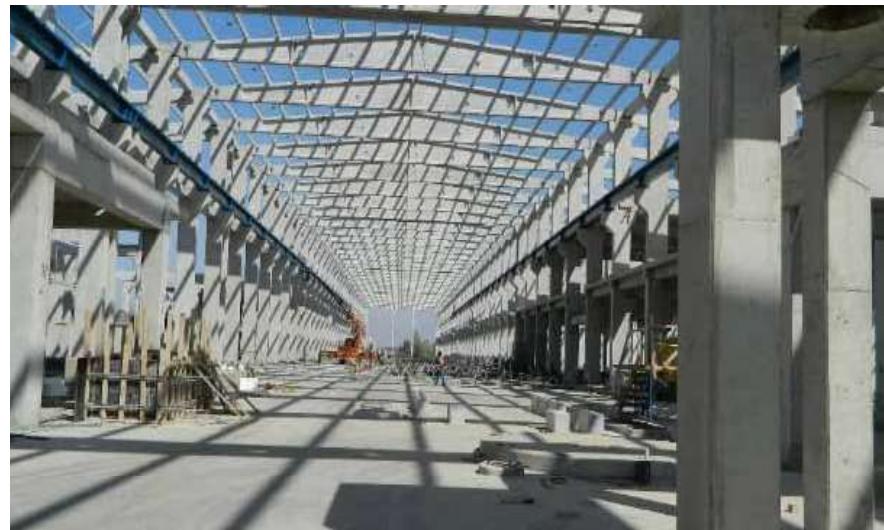
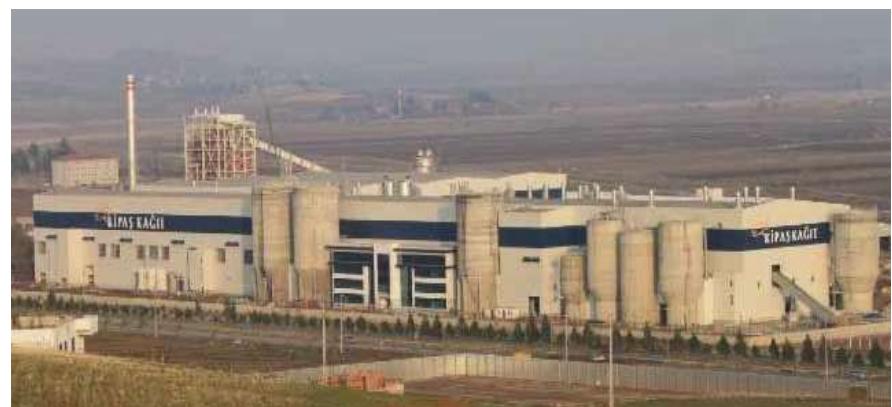
Şekil 21. Kahramanmaraş Kipaş Kâğıt Fabrikası hamur hazırlama ve üretim tesisi

*Kahramanmaraş Kipaş Kâğıt Fabrikası*  
2013 yılında inşa edilen tesis hamur hazırlama, kâğıt üretim ve depo bölgelerinden oluşmaktadır, Şekil 21. Hamur hazırlama ve üretim bölümünün bulunduğu tesisin boyu 345 m, eni 42.90 m dir. Kolonlar, arakat kirişleri ve çatı önungümlü betonarme olup, dösemeler yerinde dökmedir. Tesisin ana holü 24.40 m yüksekliğinde ve 31.00 m açıklığındadır. Ayrıca, +7.50 ve 14.50 m kotlarında 2 t/m<sup>2</sup> hareketli yük taşıma kapasitesi olan katlar mevcuttur. Ana holde 100 ton kapasiteli kren bulunmaktadır. Tesisin tamamı MAB3 moment aktaran bağıntı ile çözülmüştür.

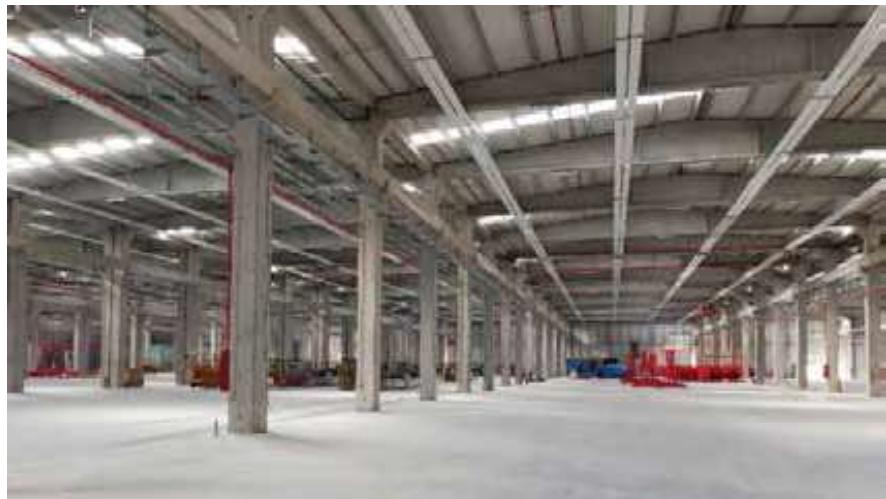
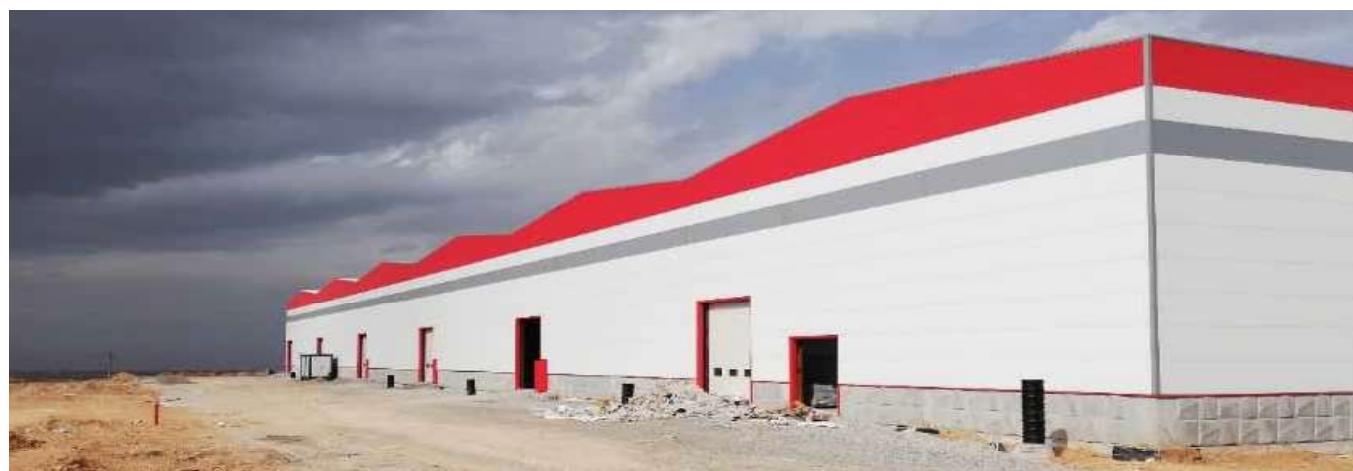
Şekil 23. Malatya Kızılay Üretim Tesisleri

2020 yılında inşa edilen tesis  $25.00 \times 8.25$  m modülasyona, 11.30 m yüksekliğe ve toplam  $37.500 \text{ m}^2$  kapalı alana sahiptir. Hollerde 15 ton kapasiteli kreynler mevcuttur. Kiriş kolon bağlantıları pimli mafsallı bağlantı olarak teşkil edilmiştir. Depremde hasar oluşmamıştır. (Şekil 23)

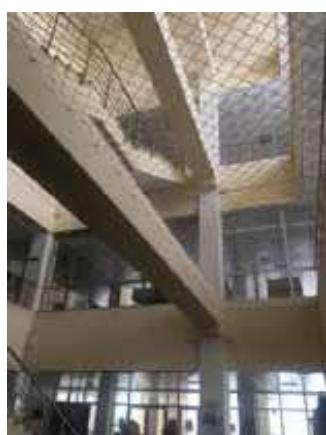
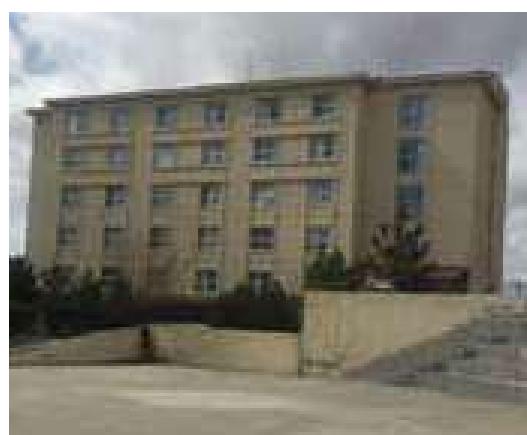
Şekil 24. Kahramanmaraş Göksun Öğrenci Yurdu

2011 yılında inşa edilen bina zemin ve 4 normal kattan oluşmaktadır. Önüretime betonarme taşıyıcı sistem perde ve çerçevelerden oluşmaktadır. Moment aktaran kolon-kiriş düğüm noktaları TBDY 2018 de yer alan MAB3 türüdür, Şekil 24. Depremde hasar meydana gelmemiştir.
